KORTLÆGNING AF PCB I MATERIALER OG INDELUFT

SAMLET RAPPORT

10. DECEMBER 2013

PROJEKTNR. A030835
DOKUMENTNR. A4
VERSION 03
UDGIVELSESDATO 10 december 2013
UDARBEJDET CRL
KONTROLLERET MKJN/QMO
GODKENDT MLS

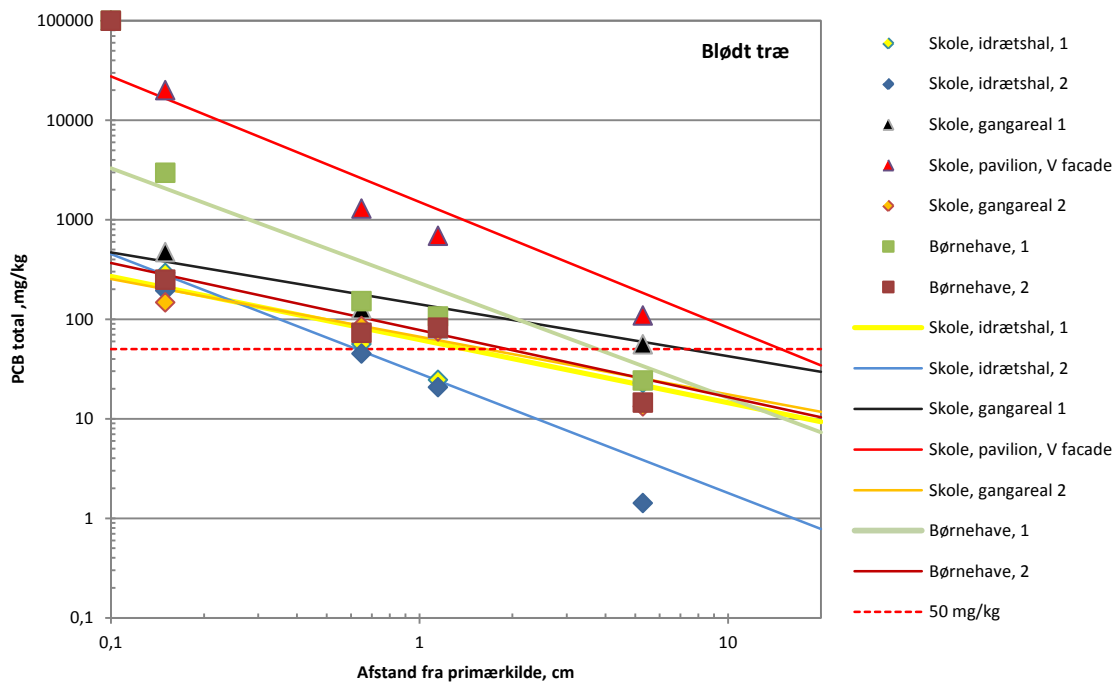
Figur 18 Målinger af PCB indtrængning i fyrretræ fra skole og børnehave. Koncentrationen i primærkilden (fugemasse) er vist som et målepunkt i 0,1cm og indgår ikke ved beregning af regressionslinjer. Indtegnede linjer er baseret på lineær regression på de logaritmisk transformerede data.

forskelle i indtrængning i træet. Koncentrationen i en afstand af 0-0,5 cm (0,15 cm) fra kilden varierer fra 200 til 20.000 mg/kg. De store forskelle, som ses i de første 0,5 cm, skyldes formentlig forskelle i indtrængningen af selve fugemassen i træet som f.eks. vil være afhængig af, om der er små revner i træet. Herefter er hældningen på kurverne langt mere ensartede. Der er en tendens til, at de grupperer sig omkring to forskellige hældninger, men det kan meget vel være tilfældigt, og der er ikke umiddelbart nogen sammenhæng mellem hældningerne, og hvor målingerne er foretaget. I en afstand af 5-6 cm fra primærkilden er koncentrationen stadig mere end 50 mg/kg i to af prøveserierne, mens den for de øvrige er 1 til 30 mg/kg. I denne afstand varierer koncentrationen i målingerne af træ fra den samme skole fra 2 til 190 mg/kg. På figuren er indtegnet regressionslinjer beregnet på de dobbeltlogaritmisk transformerede data. Med de benyttede regressionslinjer kan det beregnes, at koncentrationen vil være under 50 mg/kg i en afstand af 10 cm fra primærkilden i alle måleserier. Det kan ligeledes beregnes, at koncentrationen i træet i en afstand på 20 cm fra kilden stadig vil være mellem 0,3 og 30 mg/kg. Da der er tale om vindueskarme er det naturligt af teoretisk betydning, hvad koncentrationen er i en afstand af 20 cm, men resultaterne kan indikere, at der eksempelvis i træplader vil kunne forventes en meget dyb indtrængning af PCB i materialer, der har kontakt med primærkilden.

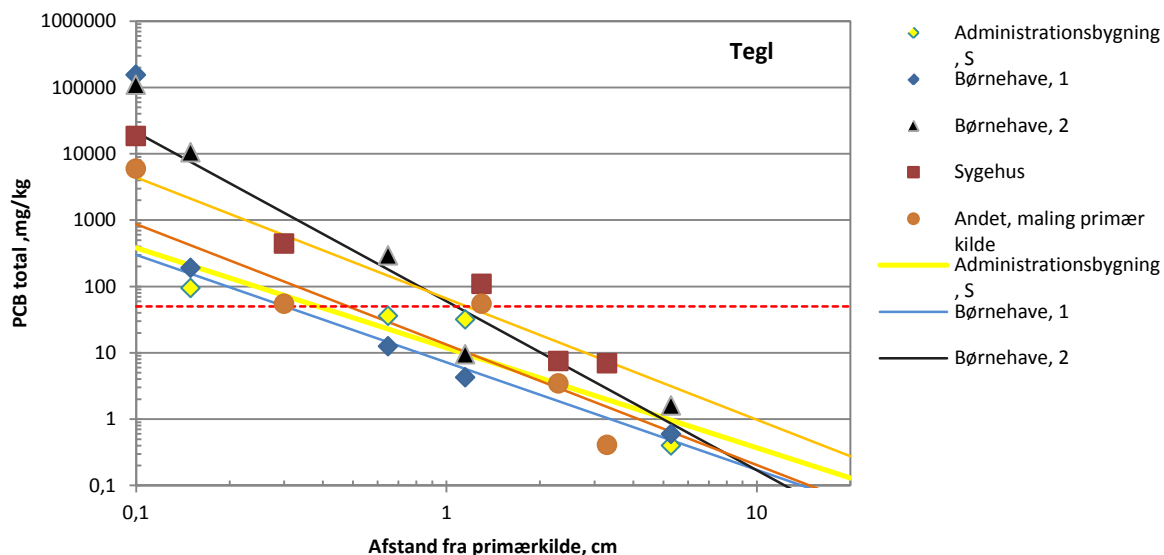
Figur 20 Målinger af PCB indtrængning i tegl i fire forskellige bygninger. Koncentrationen i primærkilden er vist som et målepunkt i 0,1cm og indgår ikke ved beregning af regressionslinjer. Hvis andet ikke er angivet er primærkilden fugemasse. Primærkilde for "Administrationsbygning; S" er 155.000 mg/kg og gemmer sig bag markeringen for "Sygehus". Indtegnede linjer er baseret på lineær regression på de logaritmisk transformerede data.

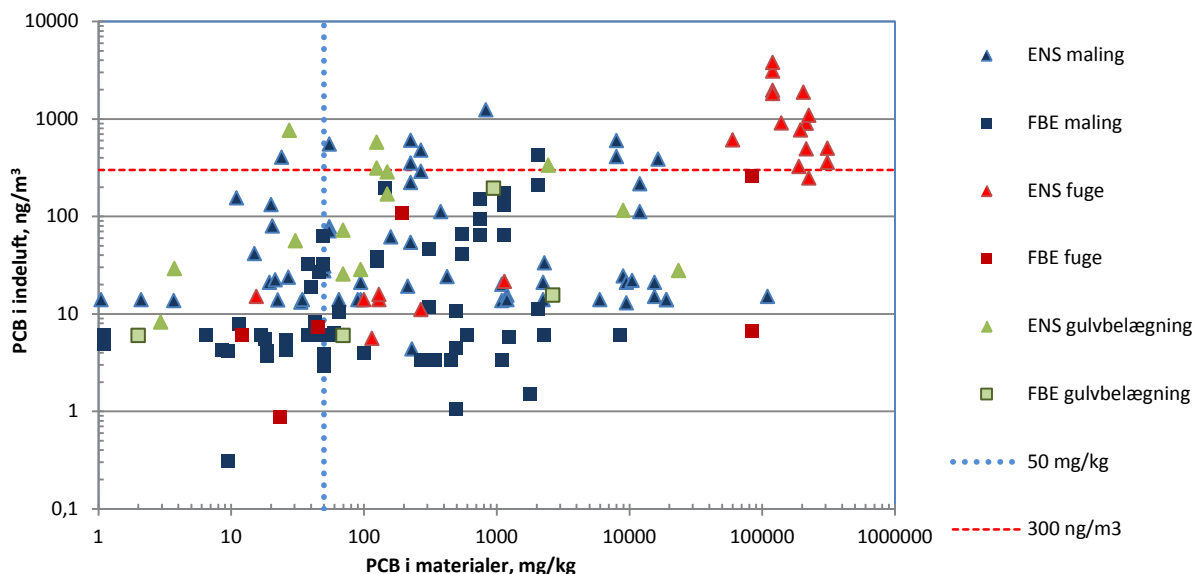
Figur 37 Sammenhørende værdier af PCB i indeluft og materialer fra henh. ENS og FBE kortlægningen. Værdier under detektionsgrænsen er angivet som 1 ng/m^3 , for at vises på figuren.
